# TRANSEC

## СЕРИЯ CL

Технологии непрерывного  
контроля уровня влажности  
и сушки трансформаторов с  
масляной изоляцией

# 2020

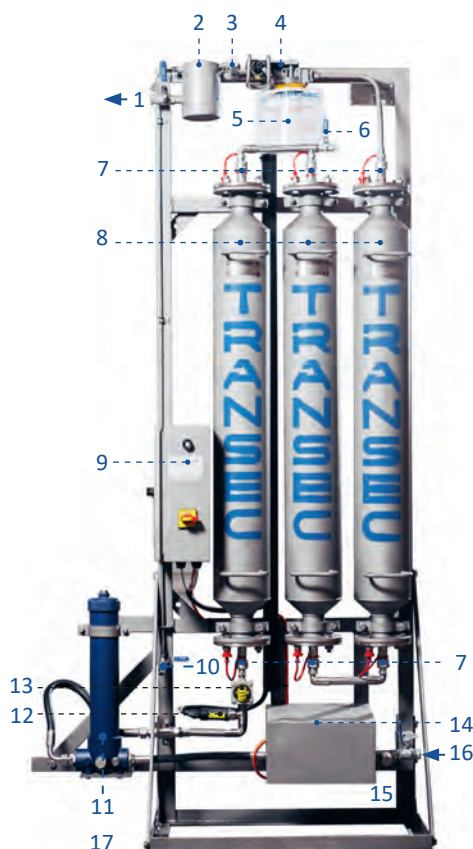
1. Выпуск в трансформатор
2. Деаэратор
3. Выпускной проботборный клапан
4. Датчик содержания воды в РРМ/температуры на выпуске
5. Встроенный фильтр частиц
6. Промежуточный клапан стравливания воздуха
7. Быстроразъемное соединение
8. Цилиндры для удаления воды с молекулярными ситами
9. Дополнительный блок контроля влажности
10. Клапан стравливания воздуха на выходе
11. Дополнительный фильтр частиц предварительной очистки
12. Датчик содержания воды в РРМ/температуры на впуске
13. Указатель расхода масла
14. Насос
15. Проботборный клапан на впуске
16. Впуск из трансформатора
17. Дополнительная рама для вертикальной установки

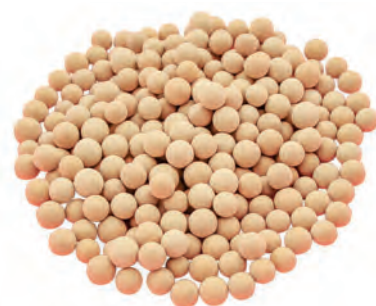
В **системе оперативной осушки TRANSEC** используются молекулярные сита, вытягивающие влагу из масла. Эти гранулы (не содержащие химических реагентов) имеют множественные поры диаметром 3 ангстрема - именно такой размер позволяет захватывать молекулы воды. Таким образом, эти сита не будут отфильтровывать другие компоненты, например, молекулы газов большего или меньшего диаметра.

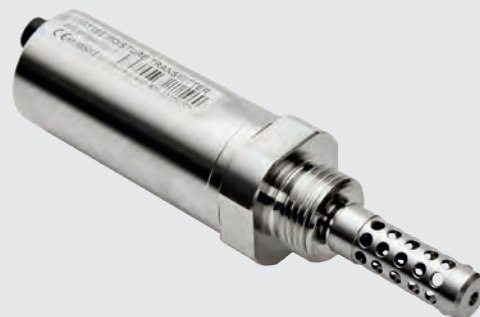
VAISALA MMT162

На входе и на выходе системы непрерывного контроля уровня влажности TRANSEC предусмотрены датчики влажности и температуры MMT162 производства компании VAISALA. Они позволяют следить за содержанием воды в частях на миллион (PPM) и за температурой масла, проходящего через TRANSEC. Эти данные передаются на блок контроля TRANSEC для последующего анализа.

Датчики погружены в масло, благодаря чему отсутствует риск загрязнения извне, а то, что они не заменяются, обеспечивает воспроизводимость результатов.

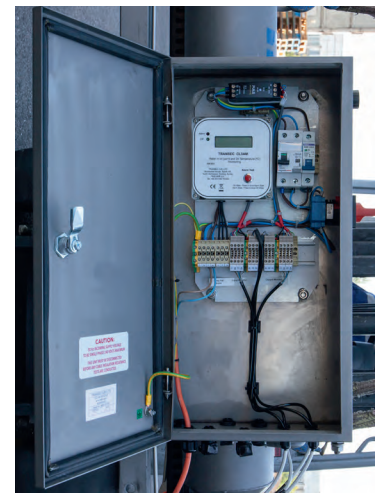
Рисунок 11. Шкаф управления на базе веб-сервера

- Базовый тип оснащен локальным дисплеем, на котором отображается содержание влаги в частях на миллион (PPM) и температура масла с двух датчиков VAISALA MMT162. Эти данные также можно удаленно передавать через аналоговые выходы 4-20 мА.
- Второй вариант аналогичен базовому шкафу, за исключением того, что данные передаются посредством оптоволокну.
- Наконец, усовершенствованный тип с встроенным веб-сервером, обеспечивающий комплексное исследование и анализ ситуации с влажностью в трансформаторе. Он также позволяет получать удаленный доступ к данным, сохранять их и настраивать аварийные сигналы. Данные можно видеть локально на дисплее или удаленно посредством соединения RJ45 или по сети Ethernet.

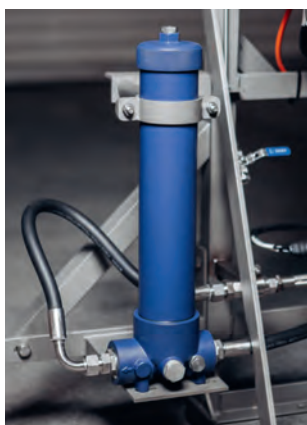
### ФИЛЬТР ГРУБОЙ ОЧИСТКИ

В случае трансформатора с большим количеством шлама можно установить дополнительный фильтр грубой очистки, удаляющий твердые включения из трансформаторного масла перед тем, как оно попадает на сита цилиндра.

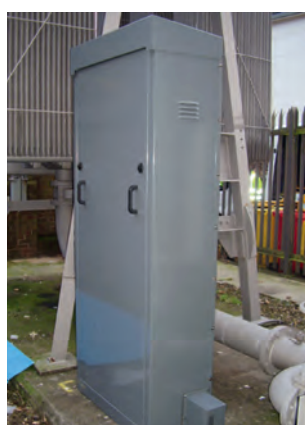
### ШКАФ

Для дополнительной защиты и из соображений эстетики установку можно спрятать в металлический шкаф, изготовленный из алюминия или нержавеющей стали.

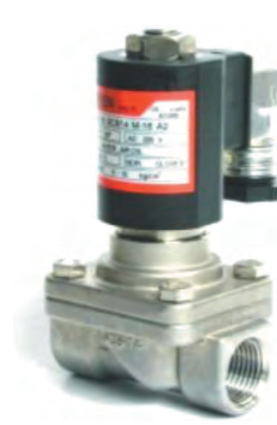
### БЫСТРОДЕЙСТВУЮЩИЙ КЛАПАН

Если датчик давления обнаружил утечку, цепь управления отключает насос, одновременно закрывая электромагнитный клапан. Это вызывает блокировку соединения трубки на входе в модуль TRANSEC.

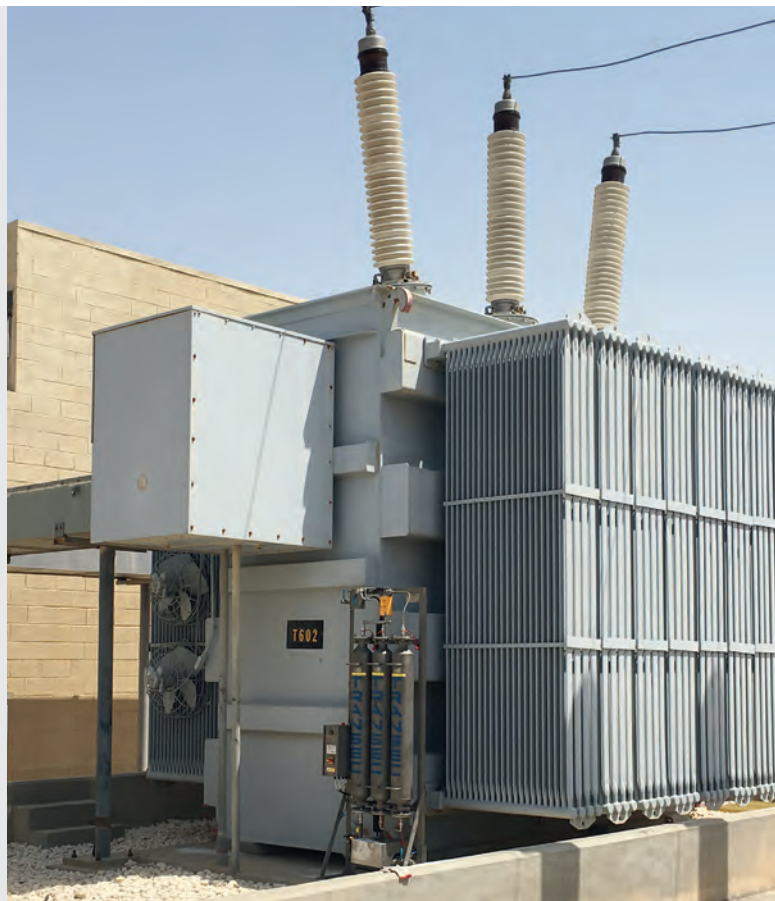
Модуль TRANSEC был установлен в ноябре 2017 года на 3-фазных трансформаторах General Electric мощностью 40 МВА в регионе Даммам (Саудовская Аравия). Этот трансформатор 70-х годов напряжением 115 кВ/13,2 кВ уже достиг очень высокого содержания влаги в бумаге (свыше 5%) и нуждался в немедленной осушке. После установки модуль TRANSEC сразу же начал удалять влагу из масла. Это оказало положительный эффект на величину пробивного напряжения. На втором этапе, когда спустя несколько недель масло было высушено, вода начала удаляться уже из бумаги. На двух графиках видно, как на протяжении 1-го года падают показания PPM на входе и процентное содержание воды. В течение года содержание воды в бумаге снизилось с 5% примерно до 3% (намного более приемлемый уровень). Также видно, что в течение второго года эксплуатации значения PPM для входного и выходного потоков практически совпадали, что является признаком водонасыщенности модуля Transec. Это подтверждается повторным повышением содержания воды до 4% в конце второго года. Затем для возобновления процесса фильтрации насыщенные цилиндры отвода влаги TRANSEC были заменены новыми. С их помощью из этого трансформатора за 1 год было удалено около 12 литров воды.
